湖南水口山有色金属集团有限公司铅锌矿 “2·23”一般高处坠落事故调查报告

2024年2月23日21时10分许，湖南水口山有色金属集团有限公司铅锌矿二坑井筒维修安装项目总承包单位浙江岳峰建设有限公司施工过程中，发生了一起一般高处坠落事故，造成1人死亡，无其他受伤人员，直接经济损失150.5万元。

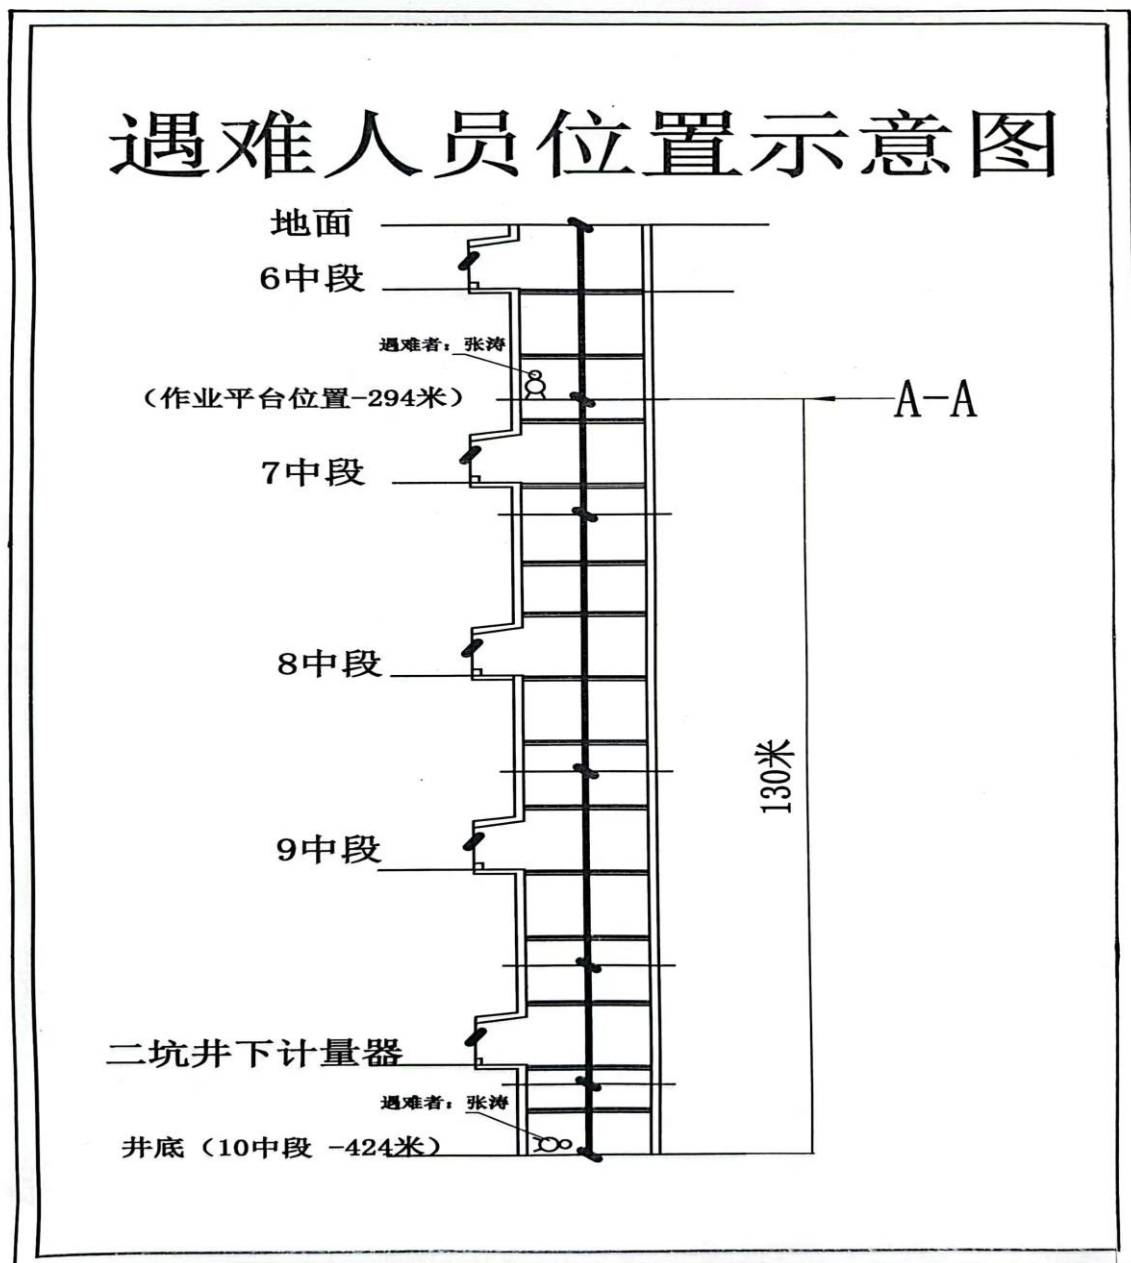
附图一：

事故发生在六中段-七中段的施工作业平台（标高-294m），遇难人员坠落于井底（-424.22m 标高），事故坠落高度 130.22m。事故现场未见到遇难人员上身雨衣，雨裤扣带已解开，现场无明显血迹，头部出现凹陷，发现时遇难人员已无呼吸和脉搏（见附图一、二）。

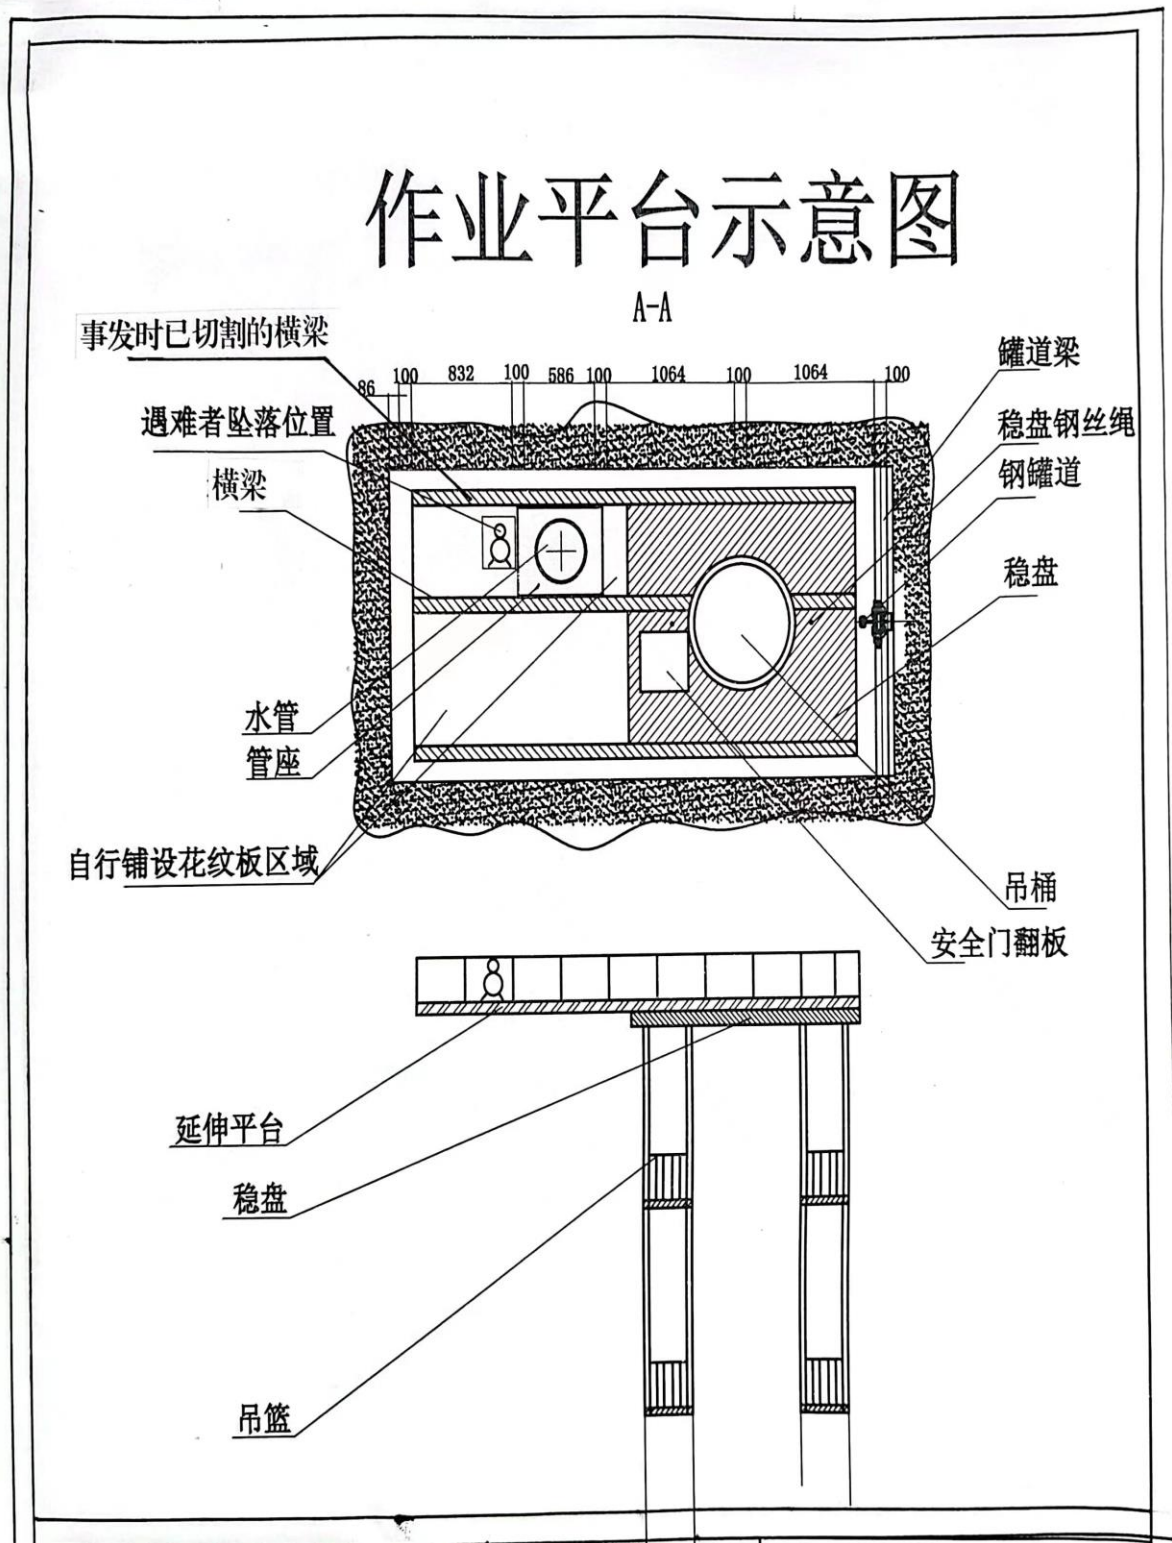
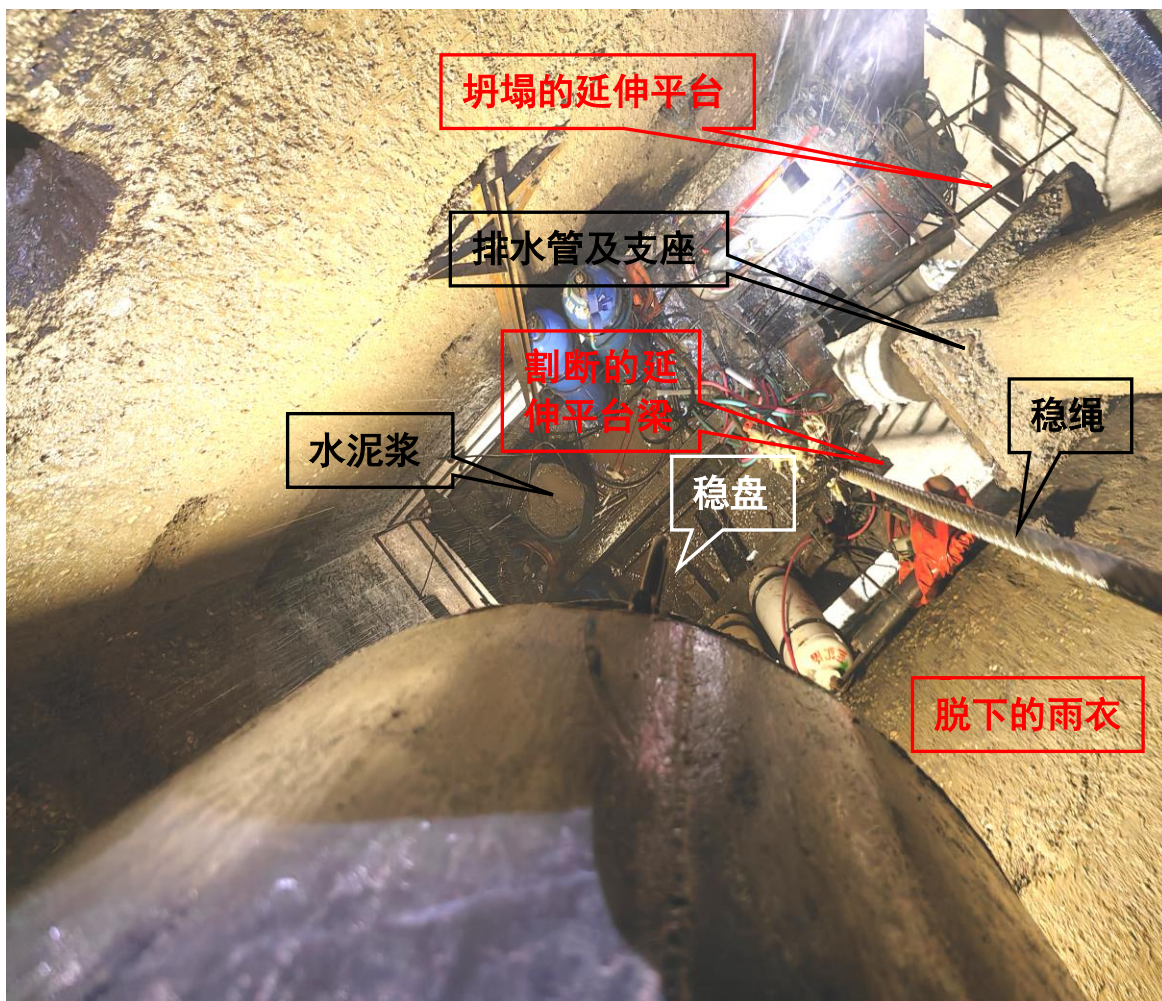
附图二：

浆，延伸平台靠井壁侧的梁已割断未重新焊接，延伸平台已向下坍塌，吊盘稳盘完好，一副安全带挂在平台围栏上，一件雨衣搭在围栏上（见附图三）。

附图三：现场坍塌的平台及脱下的安全带、雨衣照片

事故当事人张*作业过程中擅自解开系在身上的安全带，冒险进入未加固的延伸平台，因延伸平台因承受不住人体重量向一侧坍塌，导致其坠落二坑井底死亡。

（一）加强工程项目施工安全管理。一是对作业区域加强现场安全确认和风险辨识，及时排查、消除安全隐患；二是加大对违章作业人员的考核力度；三是及时掌握人员的身体和精神状态，严禁作业人员带病上岗；四是做好排班会的现场安全交底。

（二）加强作业人员安全自我保护意识教育，强化管理安全防护用品的使用。一是加强全体员工安全教育培训，增强全体人员安全意识，提高安全作业技能水平，增强人员的互保联保的责任意识；二是作业人员应按规定正确佩戴和使用安全防护用品、

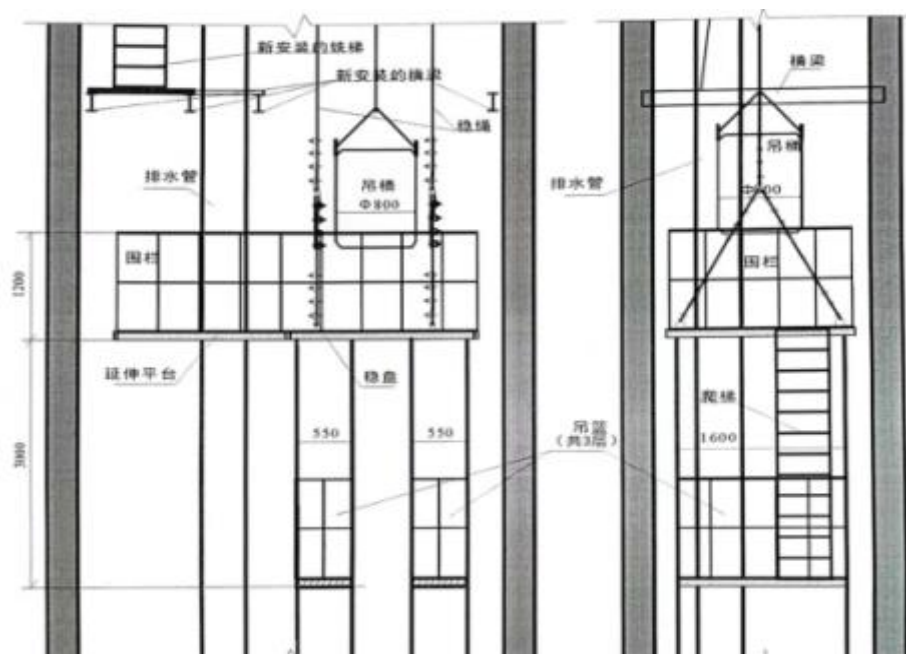
附图四： 吊盘（稳盘）、吊篮示意图

井筒维修安装作业人员利用专业施工作业吊盘进行操作，吊盘利用地面 10t 稳车悬挂提升。该吊盘结构尺寸 3500*1800，分稳盘和延伸平台二部分，由三根 160 工字钢上方铺 5mm 花纹钢板焊制而成。吊盘设有安全护栏，护栏由 $\Phi 16$ 圆钢制作，高 1.2 米。吊盘下设吊篮，稳盘面设有安全门，便于进入吊篮施工作业。吊篮主架材质为 Q235B $\angle 70*70*6$ 角钢，吊篮设有安全护栏，护栏由 Q235B $\angle 63*63*5$ 角钢制作，高 1.2 米（见附图二、四）。
